## Opis techniczny

Tematem ekspertyzy jest: „**ROZBUDOWA ORAZ PRZEBUDOWA BUDYNKU ZESPOŁU SZKÓŁ W ROGÓŹNIE POLEGAJĄCA NA BUDOWIE SALI GIMNASTYCZNEJ ORAZ ZAPLECZA SOCJALNEGO WRAZ Z WEWNĘTRZNYMI INSTALACJAMI (ELEKTRYCZNĄ, CENTRALNEGO OGRZEWANIA, WODOCIĄGOWĄ, GAZOWĄ, KANALIZACJI SANITARNEJ, WENTYLACJI MECHANICZNEJ), ORAZ ZAGOSPODAROWANIE TERENU OBEJMUJĄCE ROZBIÓRKĘ ORAZ BUDOWĘ PRZYŁĄCZA GAZOWEGO, BUDOWĘ ZEWNĘTRZNEJ INSTALACJI KANALIZACJI SANITARNEJ, ZEWNĘTRZNĄ INSTALACJĘ ELEKTRYCZNĄ, ROZBIÓRKĘ ORAZ BUDOWĘ PRZYŁĄCZA WODOCIĄGOWEGO, BUDOWĘ ZEWNĘTRZNEJ INSTALACJI KANALIZACJI DESZCZOWEJ, BUDOWĘ WEWNĘTRZNEGO UKŁADU KOMUNIKACYJNEGO, DOJŚCIA, ZJAZDU PUBLICZNEGO, ROZBIÓRKĘ ORAZ BUDOWĘ SIECI TELETECHNICZNEJ NA DZIAŁKACH 841, 842/2, 843 W MIEJSCOWOŚCI ROGÓŹNO, GMINA ŁAŃCUT**”

## **4. Stan techniczny konstrukcji istniejącej**

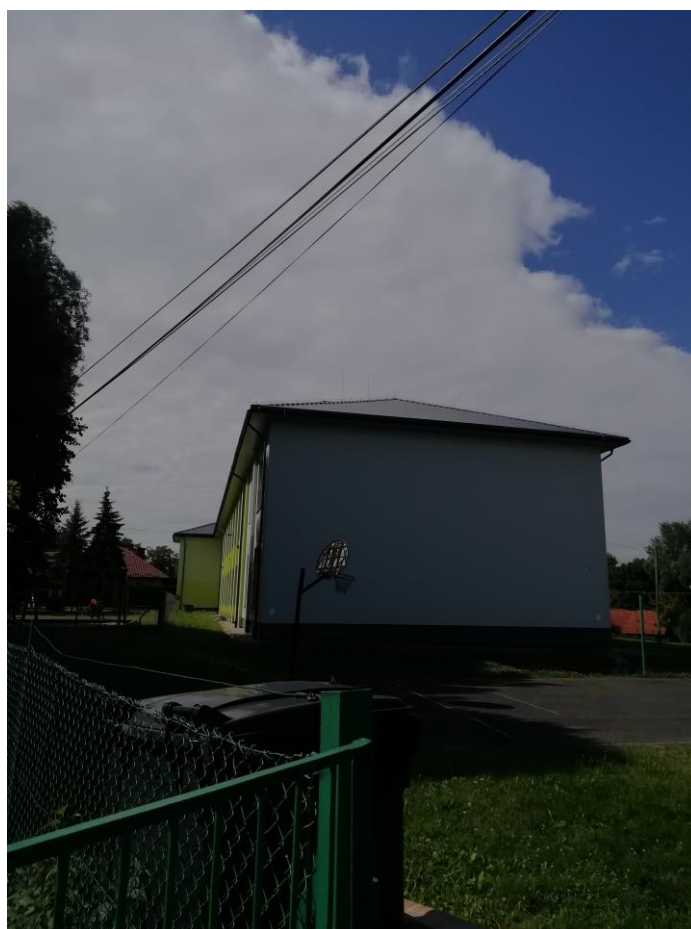
W trakcie oględzin oceniono stan elewacji budynku. Elewacje znajdują się w dobrym stanie technicznym, nie stwierdzono ubytków ani zawilgocenia elewacji. Elewacje ocieplone i otynkowane. Parapety zewnętrzne w bardzo dobrym stanie technicznym.

Elewację zaliczono do Klasy **A1**

Stan istniejący elewacji zewnętrznej budynku.
