## **Opis techniczny**

Tematem ekspertyzy jest: „**ROZBUDOWA ORAZ PRZEBUDOWA BUDYNKU ZESPOŁU SZKÓŁ W ROGÓŹNIE POLEGAJĄCA NA BUDOWIE SALI GIMNASTYCZNEJ ORAZ ZAPLECZA SOCJALNEGO WRAZ Z WEWNĘTRZNYMI INSTALACJAMI (ELEKTRYCZNĄ, CENTRALNEGO OGRZEWANIA, WODOCIĄGOWĄ, GAZOWĄ, KANALIZACJI SANITARNEJ, WENTYLACJI MECHANICZNEJ), ORAZ ZAGOSPODAROWANIE TERENU OBEJMUJĄCE ROZBIÓRKĘ ORAZ BUDOWĘ PRZYŁĄCZA GAZOWEGO, BUDOWĘ ZEWNĘTRZNEJ INSTALACJI KANALIZACJI SANITARNEJ, ZEWNĘTRZNĄ INSTALACJĘ ELEKTRYCZNĄ, ROZBIÓRKĘ ORAZ BUDOWĘ PRZYŁĄCZA WODOCIĄGOWEGO, BUDOWĘ ZEWNĘTRZNEJ INSTALACJI KANALIZACJI DESZCZOWEJ, BUDOWĘ WEWNĘTRZNEGO UKŁADU KOMUNIKACYJNEGO, DOJŚCIA, ZJAZDU PUBLICZNEGO, ROZBIÓRKĘ ORAZ BUDOWĘ SIECI TELETECHNICZNEJ NA DZIAŁKACH 841, 842/2, 843 W MIEJSCOWOŚCI ROGÓŹNO, GMINA ŁAŃCUT**”

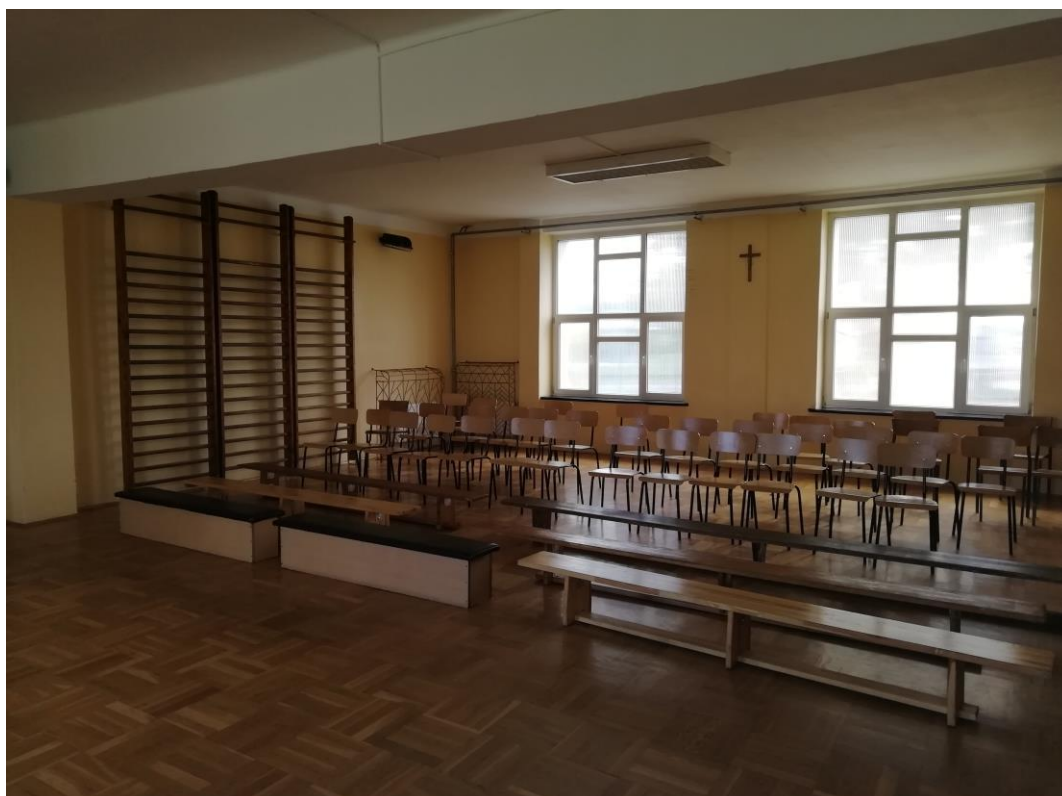
W trakcie przeprowadzania oględzin budynku stwierdzono drobne zarysowania tynków.

Ściany zaliczono do Klasy **B1**

Stan istniejący ścian wewnętrznych i stolarki okiennej.

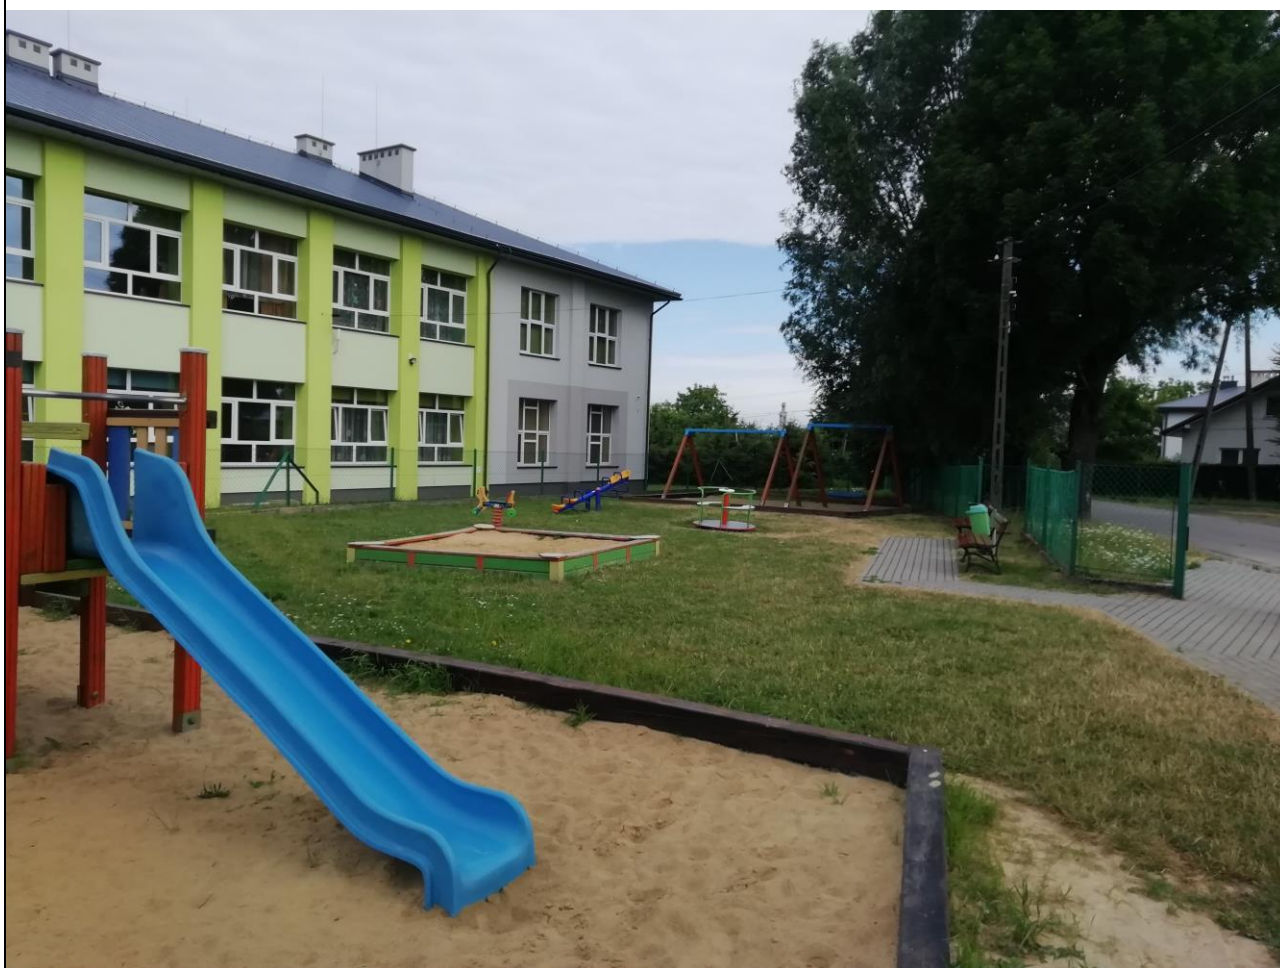
W trakcie oględzin oceniono stan elewacji budynku. Elewacje znajdują się w dobrym stanie technicznym, nie stwierdzono ubytków ani zawilgocenia elewacji. Elewacje ocieplone i otynkowane. Parapety zewnętrzne w bardzo dobrym stanie technicznym.

Elewację zaliczono do Klasy **A1**

Stan istniejący elewacji zewnętrznej budynku.

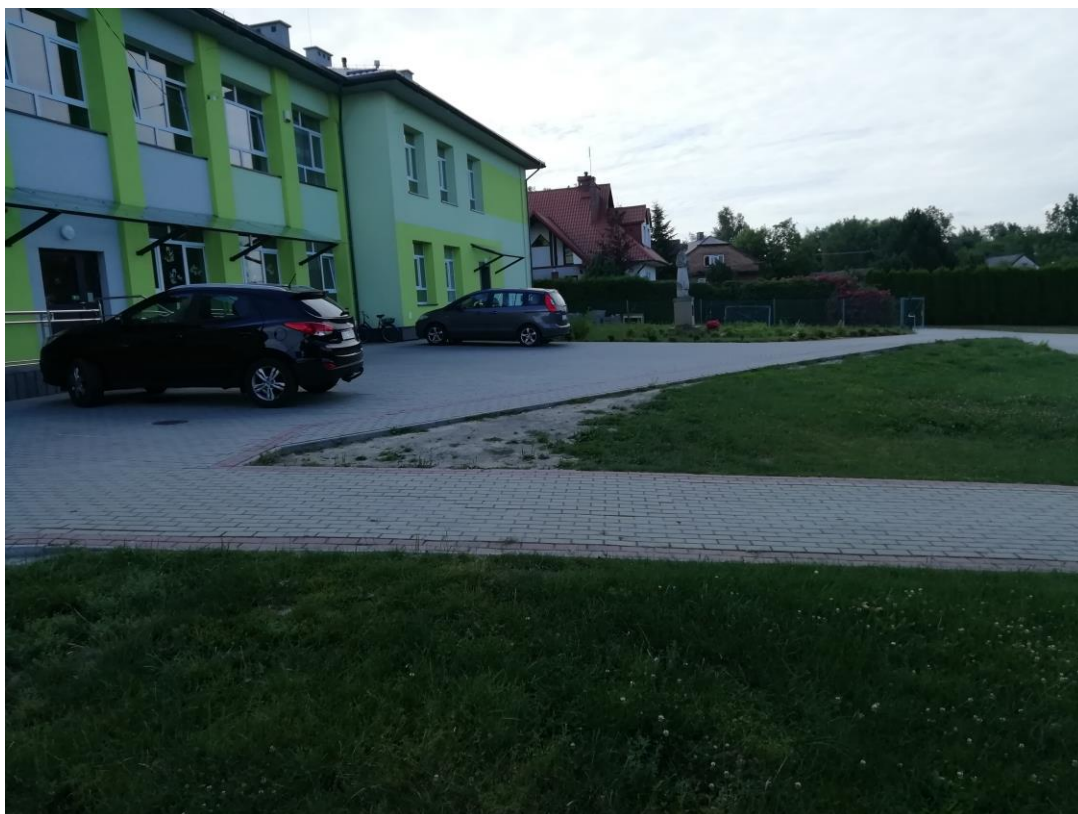
Stan istniejący elewacji zewnętrznej budynku.

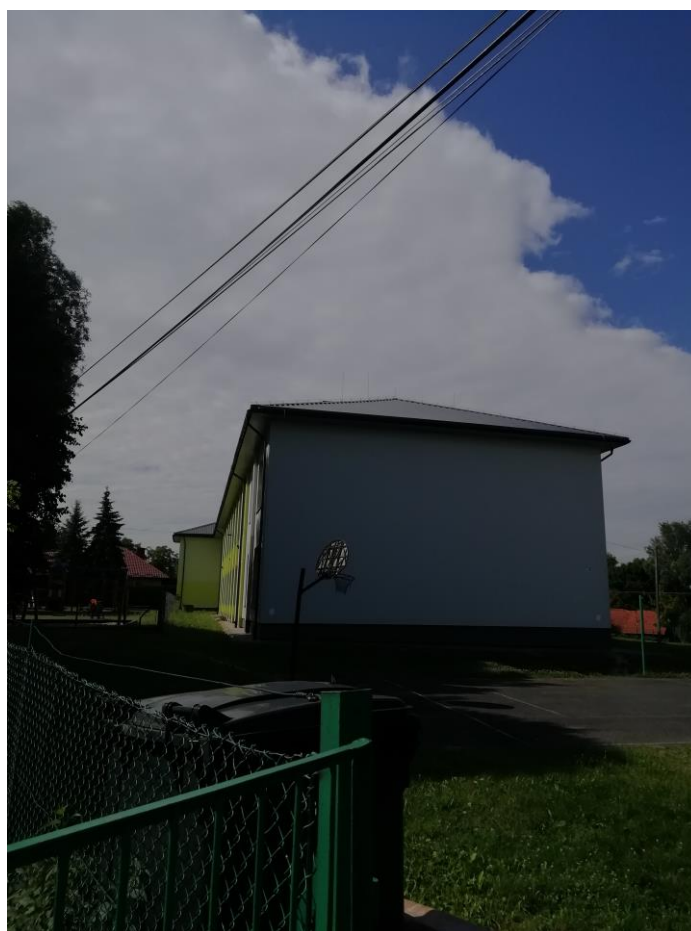
Stan istniejący elewacji zewnętrznej budynku.
